**GEÇ OSMANLI DÖNEMİ İSTANBUL KORUYUCU SAĞLIK KURUMLARI
VE PENDİK BAKTERİYOLOJİHANE-İ BAYTARİ YAPILARI
KORUMA ÖNERİLERİ**

**YÜKSEK LİSANS TEZİ
MİMARLIK ANABİLİM DALI
RÖLÖVE-RESTORASYON PROGRAMI**

İSTANBUL, 2019

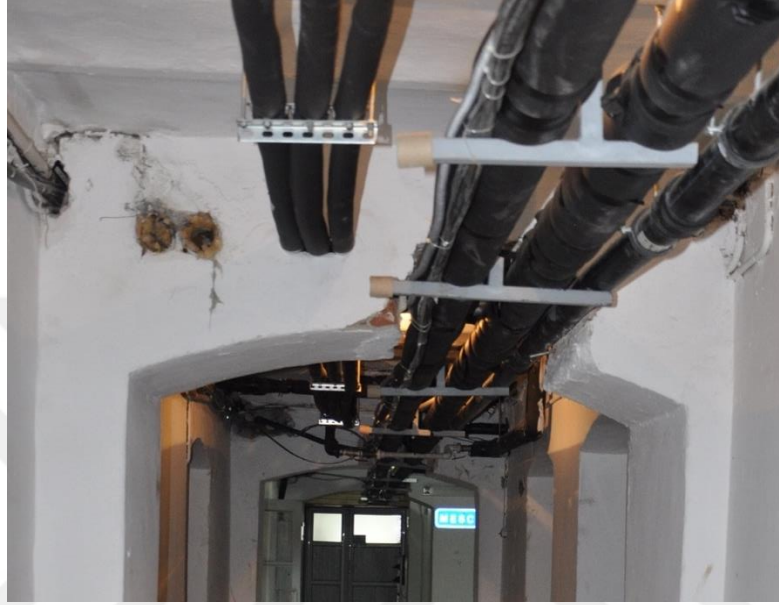
eklenerek özgün plan şeması bozulmuştur. Mevcut yapı laboratuvar fonksiyonu için gerekli teknolojik sistemler ve mekanik tesisat için uygun olmadığından müdahalelerde bulunulmuş, taşıyıcı duvarlar üzerinde tesisat boruları için boşluklar açılmış, pencere boşlukları iç mekanda kapatılmış, hava bacaları için dış duvarda delikler açılmış, özgün tavan yükseklikleri değiştirilerek alüminyum asma tavan yapılmıştır.

Şekil 3.118 Bodrum katta mekanik tesisat için kırılmış taşıyıcı kemerler, 2018
